### Análise dos impactos urbanos e sociais da desativação do teatro municipal de Conceição do Araguaia/PA

Analysis of the urban and social impacts of the deactivation of the Municipal Theater of Conceição do Araguaia/PA

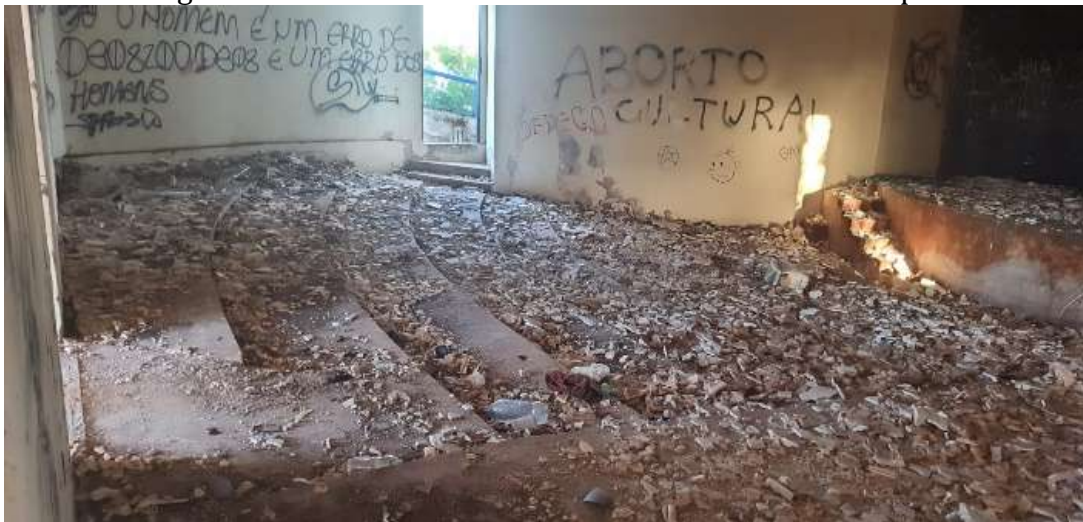
Figura 02 – Vista interna do auditório do Teatro Municipal

A Figura 02 evidencia as condições atuais do auditório da edificação, demonstrando degradação dos espaços internos e comprometimento visual da estrutura. Observa-se que o ambiente apresenta sinais de deterioração decorrentes da ausência de uso contínuo e da falta de conservação predial ao longo do tempo. Segundo a ABNT NBR 5674 (ABNT, 2012), a manutenção das edificações deve ocorrer de forma sistemática e planejada, visando preservar as condições funcionais, estruturais e de segurança da construção.

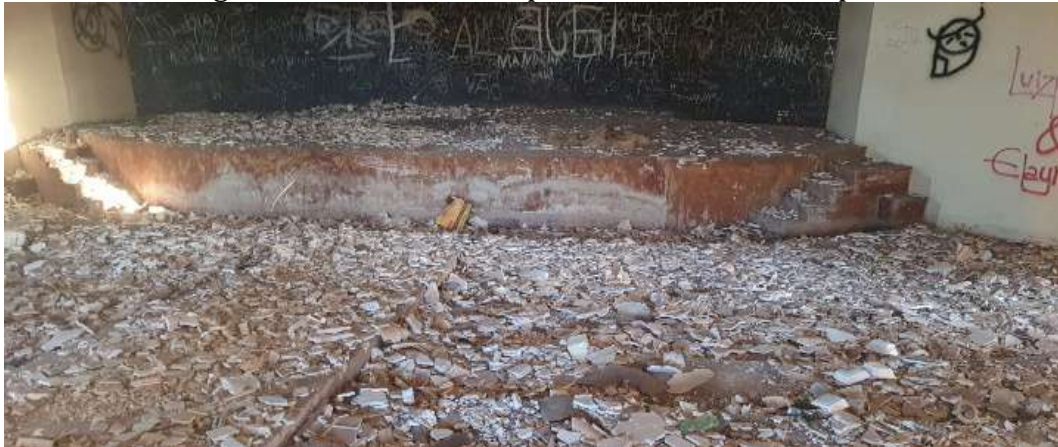
Figura 03 – Estrutura do palco do Teatro Municipal

Na Figura 03 observa-se o estado atual do palco do Teatro Municipal, ambiente que anteriormente era destinado à realização de atividades culturais e eventos comunitários. A desativação do espaço resultou na perda de funcionalidade da estrutura e na descaracterização de um equipamento cultural que fazia parte da dinâmica urbana local. Jacobs (2011) afirma que espaços urbanos utilizados coletivamente contribuem para fortalecimento da convivência social e ocupação qualificada da cidade. Assim, a ausência de utilização contínua pode favorecer processos de degradação física e perda da função social do espaço.

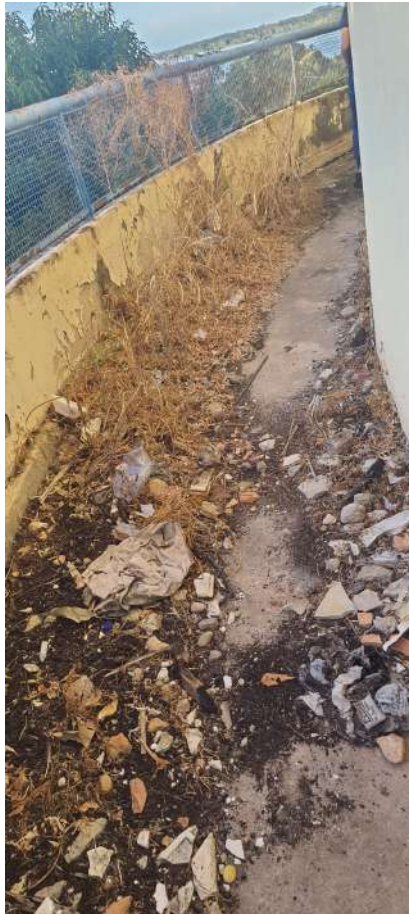
Figura 04 – Área de acesso ao Teatro Municipal

A área de acesso da edificação também apresenta sinais visíveis de degradação física e ausência de conservação contínua. Observou-se desgaste dos materiais, danos superficiais e descaracterização do espaço urbano no entorno imediato da construção. Esses aspectos podem contribuir para alterações na percepção dos moradores sobre segurança, organização e funcionalidade do ambiente urbano.

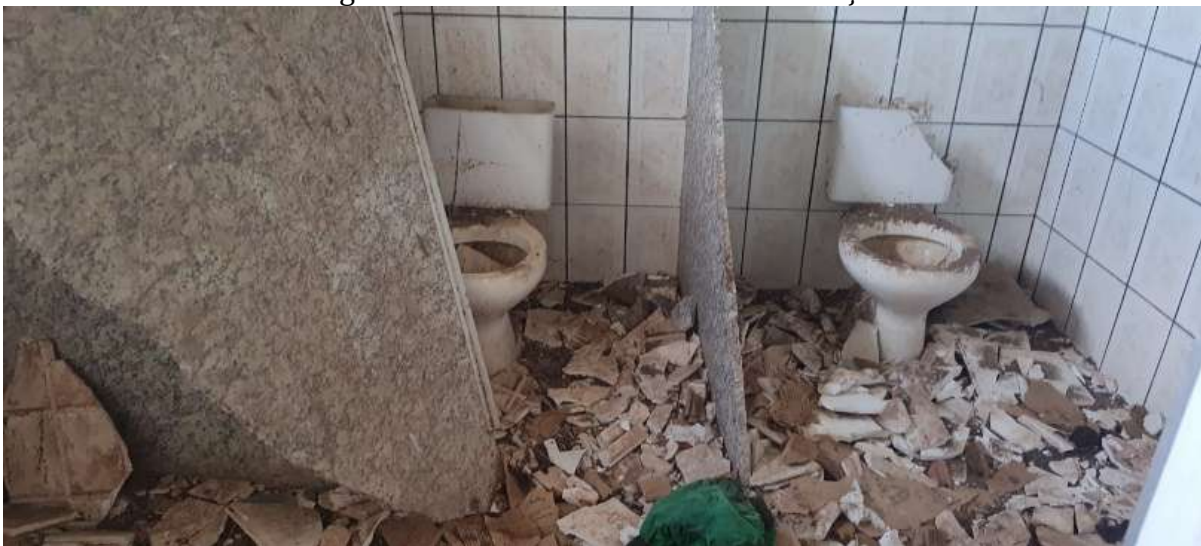
Figura 05 – Banheiro interno da edificação

Na área interna da edificação, especialmente nos banheiros, também foram identificados sinais acentuados de deterioração, incluindo desgaste de revestimentos, depredação de estruturas hidráulicas e condições inadequadas de conservação. A observação desses ambientes evidencia a ausência de manutenção predial periódica, fator que contribui diretamente para o agravamento de patologias construtivas e comprometimento das condições funcionais da edificação.

De acordo com a ABNT NBR 5674 (ABNT, 2012), a manutenção predial deve ocorrer de forma planejada e contínua, visando preservar as condições de segurança, desempenho e funcionalidade das construções. Assim, a ausência dessas intervenções ao longo do tempo favorece processos progressivos de deterioração física, como os observados no Teatro Municipal.
